CASO DE ESTUDIO:

Falla de Barras de Rotor

Problema de Mantenimiento: Alerta del Sensor de Vibración

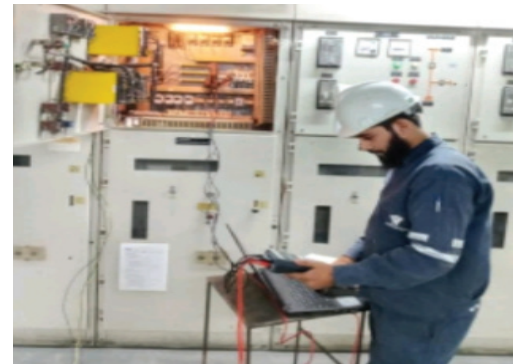
La celda de monitoreo de condición de la planta llamada Prescon para la evaluación de la condición del motor utilizaba el ESA (Análisis de la Firma Eléctrica). En cuestión de minutos la prueba mostró que el motor tenía barras rotas/problemas en los anillos.

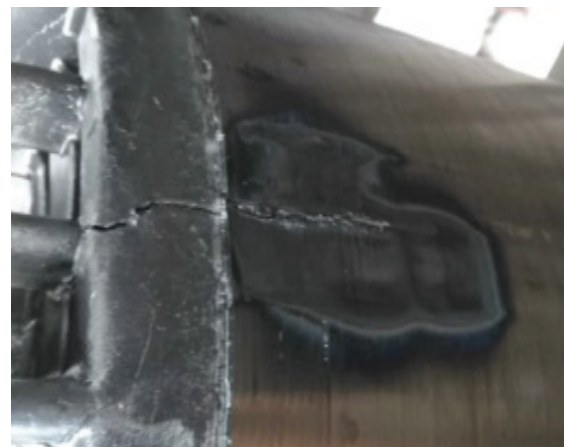
Entonces el motor se apagó y se abrió. Se encontró una fractura en uno de los anillos, como se muestra a continuación.
