CASO DE ESTUDIO:

Falla de Barras de Rotor

Problema de Mantenimiento: Alerta del Sensor de Vibración

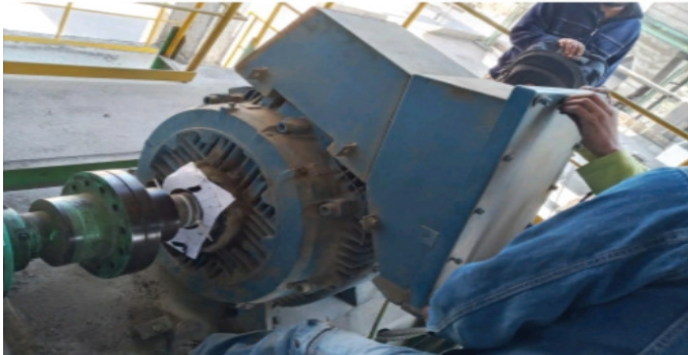
En una planta de cemento, un motor de 398 KW que opera un ventilador soplador mostraba comportamiento extraño. El equipo de vibración indicaba amplitudes de vibración que se volvieron crónicas con el paso del tiempo. El equipo de mantenimiento, sin saber cual era el problema, operó el motor hasta que los baleros tuvieron que ser remplazados. Esto sucedió muchas veces sin remedio o causa de la falla de los rodamientos. En algunas ocasiones el motor disparó en el arranque. A demás de los síntomas, no había explicación conocida para la repetición de las fallas de este motor. El motor se utilizaba diariamente entre los cambios de baleros.
