Lecciones aprendidas tras realizar pruebas modernas de motor

Autores: Aaron Schnelle, soporte técnico, y Richard Scott, director general, ALL-TEST Pro, LLC.

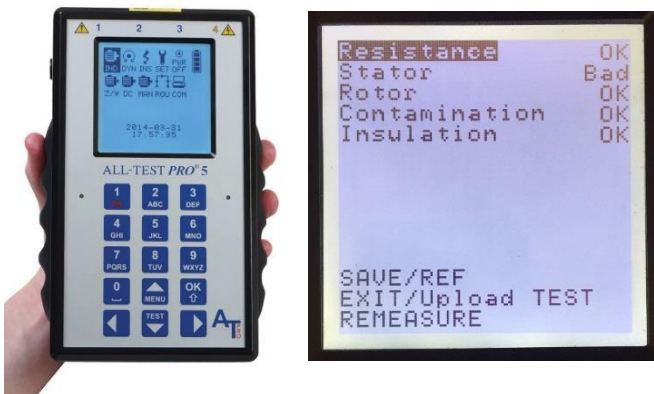
Imagen 1. Resultados de las pruebas del AT5™

El analizador circuitos de motor AT5™ funciona con batería, es portátil y pesa menos de 900 gramos. Después de establecer conexiones con las tres fases del motor, se le realizó una prueba estática. A continuación, se retiró el eje del motor durante la parte dinámica de la prueba en la tercera fase, y al final de dicha prueba se mostraron los resultados en el instrumento (el test dura alrededor de 2 minutos aproximadamente).

A diferencia de la infructuosa prueba de sobretensión (que aplica una alta tensión a las bobinas del motor) y de la prueba inconclusa de inductancia, el AT5™ detectó fallos en el devanado estático (ver Imagen 1).

Aunque el test IND usando la opción DYNamic mostrara que había fallos en el devanado estático, es importante señalar que normalmente es imposible o inviable realizar un test «dinámico» (que requiere que el eje del motor gire de forma lenta y fluida) en el espacio de trabajo, debido a que los motores suelen estar colocados en lugares inaccesibles. Pese a que resulte imposible realizar un test dinámico, todavía es posible usar el instrumento de pruebas de motor sin corriente AT5™ para un análisis comparativo.

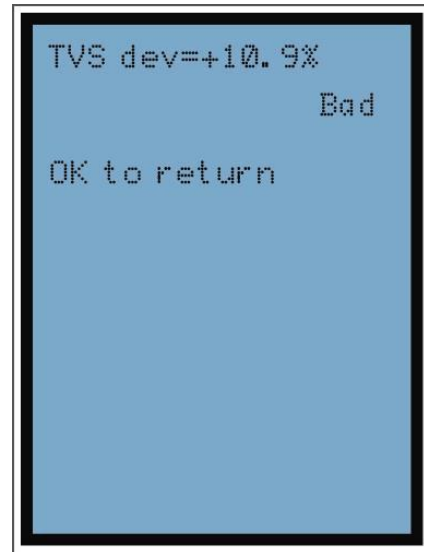
En este caso en particular, se presentó la oportunidad de demostrar un análisis comparativo usando un TVS™. Se extrajo un motor idéntico de las existencias del fabricante y se realizó un test estático con el AT5™. Se comprobó al momento que había un 10,9 % de diferencia entre el valor TVS™ del nuevo motor y el valor del motor «malo». Esto se pasa del 3 % e indica claramente que las condiciones del motor «malo» son diferentes a las del motor idéntico nuevo.

En una situación de solución de problemas, comparar el TVS™ puede hacerse realizando la prueba desde la salida del VFD sin extraer el motor o desconectar la carga. Este test de comparación podría haber permitido que los técnicos de mantenimiento de la fábrica confirmasen inmediatamente que las condiciones del motor habían cambiado desde su primera instalación. Esta prueba, junto con el mensaje de fallos del accionador de frecuencia variable, podrían haber informado de la razón por la que el motor dejó de funcionar, y se habría ahorrado tiempo y dinero con solo reemplazar algunas piezas.
